Brèves de Saint-Romain-en-Gal

Evelyne Chantriaux, Marion Hayes, Christophe Laporte, Andréas Phoungas, Maurice Simon, Atelier de restauration de mosaïques et d'enduits peints de Saint-Romain-en-Gal (69560)

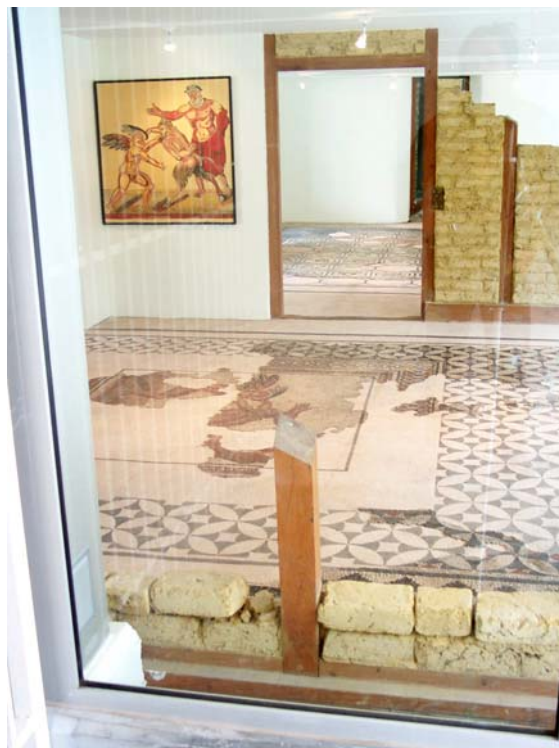
Fig. 1: La mosaïque du Combat d'Amour et Pan depuis la rue Salin. Au mur, une restitution graphique du tableau central effectuée à partir d'exemplaires illustrant la même scène (deux mosaïques de Lyon et une de Vienne) accompagne la présentation.

Cette présentation vient de faire l'objet d'une réhabilitation réalisée à la fin de l'année 2006 sous la conduite du pôle archéologique du Rhône, qui a intégré l'intervention de l'atelier pour la protection et le nettoyage des deux mosaïques ; grâce aux travaux de réaménagement du local, celles-ci sont aujourd'hui exposées dans des conditions satisfaisantes et de nouveau bien lisibles après la suppression de l'ancienne verrière inclinée, remplacée par des châssis verticaux équipés de vitrages anti-reflets. Une convention signée entre la commune de Sainte-Colombe et le musée de Saint-Romain-en-Gal règle désormais les modalités d'entretien, dont le nettoyage annuel des deux mosaïques confié à l'atelier.

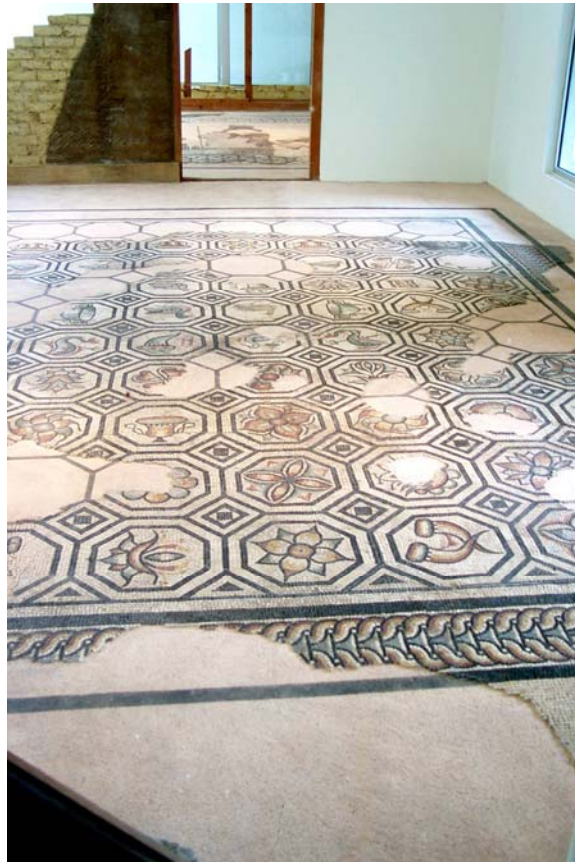
Fig. 2: La mosaïque aux octogones depuis la rue Garon. Les pavements sont encadrés par un remontage partiel des murs, constitués de pans de bois à hourdis de briques de terre crue reposant sur une sablière large de 25 cm.

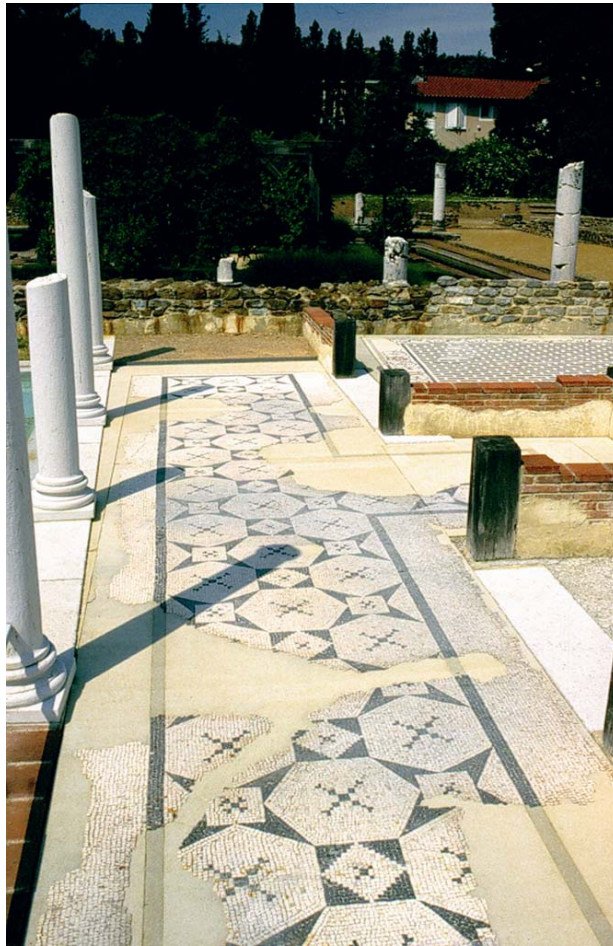
Fig. 3: La mosaïque du péristyle reposée à son emplacement d'origine dans la *Maison aux cinq mosaïques* de Saint-Romain-en-Gal. En arrière-plan, à droite, la mosaïque au décor de dallage.

La période d'exposition est limitée à cinq mois maximum : après les dernières gelées de printemps, soit à partir de la deuxième quinzaine de mai, jusqu'à début octobre, après les Journées Européennes du Patrimoine. L'installation des mosaïques est effectuée sur des supports métalliques placés à intervalles réguliers, au sol des différentes pièces. Après leur démontage et avant leur rangement hivernal dans les réserves, les mosaïques sont rincées à l'eau déminéralisée. Chaque mosaïque est contrôlée et fait l'objet des mesures d'entretien nécessaires. Le constat de leur état a ainsi conduit à remplacer le support de l'une d'entre elles, la mosaïque du péristyle, en raison de la nature hétérogène et des insuffisances mécaniques dues aux matériaux utilisés à l'époque pour son remontage (SOCRA 1970). La mosaïque a retrouvé une stabilité qui permet de la déplacer sans dommages.
